APOYO Y SEGUIMIENTO TECNICO ADMINISTRATIVO Y AMBIENTAL A LA
SUPERVISIÓN DE PROYECTOS DE SISTEMAS DE AGUA POTABLE Y SANEAMIENTO
BÁSICO

PRACTICA SOCIAL EMPRESARIAL Y SOLIDARIA

Informe final de pasantía de grado como requisito para optar el título de ingeniero civil

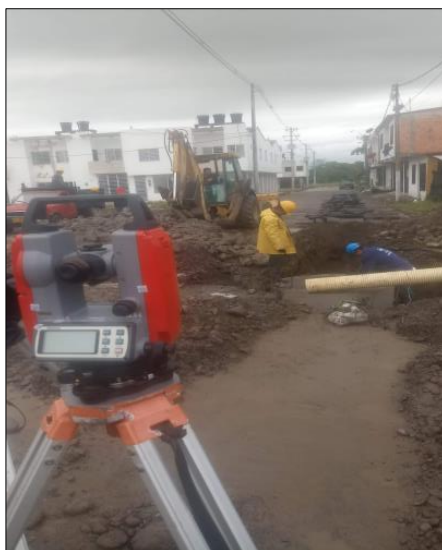
La actividad topográfica dentro de la obra es una de las más importantes ya que permite tener certeza de los que se realiza, todos los días se realiza el alineamientos y replanteos en el terreno, respetando los diseños iniciales, se instala la tubería, controlando la excavación y realizando los respectivos atraques de esta, conforme a las especificaciones técnicas.

Ilustración 6 Verificación de topografía

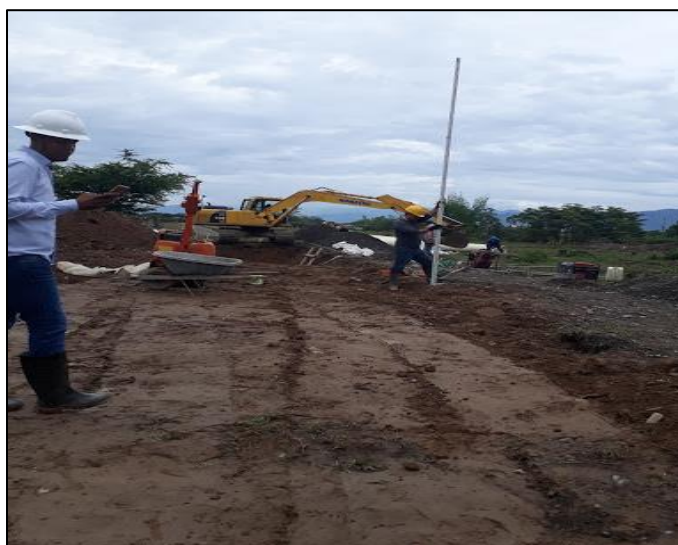
Ilustración 7 Excavaciones

El proceso de excavación ya sea de forma manual o mecánica se hace con el fin de adecuar el descanso de la tubería a las profundidades requeridas en cada tramo, teniendo en cuenta los parámetros de protección de la obra, en los casos necesarios se recurre a realizar el proceso de entibado de las excavaciones para salvaguardar la integridad de los trabajadores.

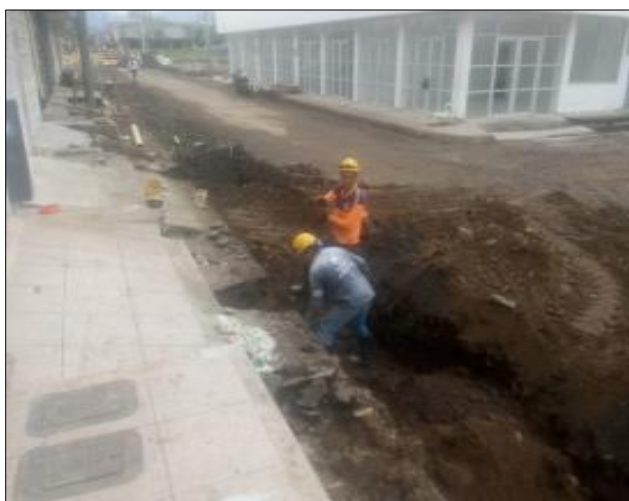
Ilustración 8 Excavación manual por domiciliarias

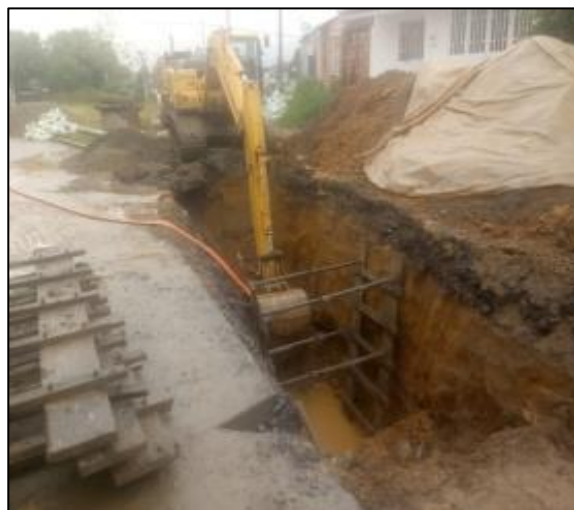
Ilustración 9 Excavaciones con maquinaria y entibados

Para realizar estos entibados las paredes de la excavación son sostenidas totalmente por tableros continuos de madera y estos a su vez son soportados lateralmente por largueros en acero, también llamados parales en acero que es en palabras más conocidas la formaleta que estabiliza la excavación. La actividad se realiza cuando la profundidad de la excavación supera los 1,50 mts o se encuentra un tipo de suelo en mal estado.

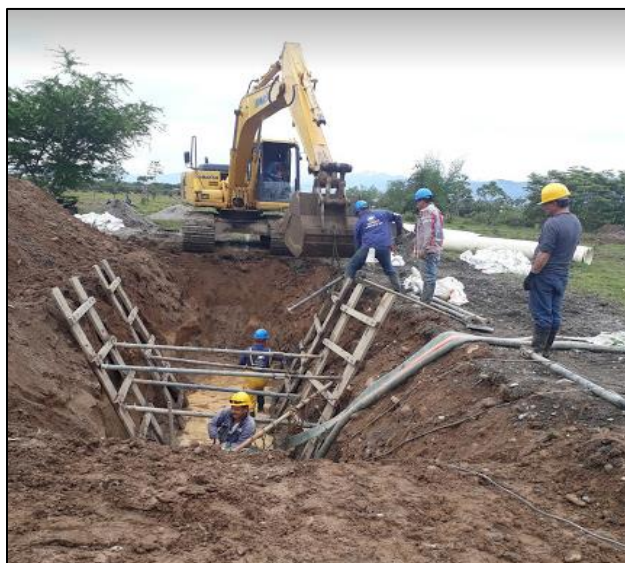
Ilustración 10 Drenaje de aguas posadas

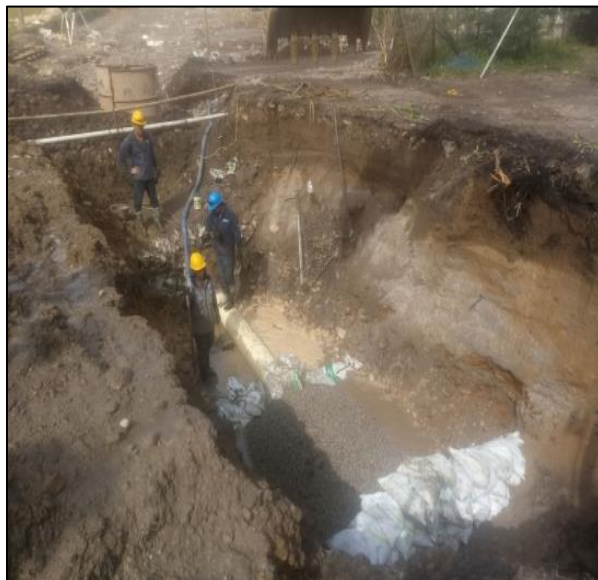
Después se realizan labores de instalaciones de tuberías para la red pluvial y sanitaria, En el proceso constructivo de instalación de tubería para la red sanitaria, se realiza una cama de protección en material de 2" o cuando se encuentra nivel freático o suelo en mal estado se le aplica gravilla de ¾", cubierto de Geotextil para el atraque de tubería y relleno proveniente de excavación, para la conformación de la vía se aplica material de 2" con su respectiva

compactación. Para las tuberías pluviales se realiza el mismo procedimiento sin embargo adicional se conecta con las viviendas por medio de la construcción de cajas domiciliarias.

Ilustración 11 Proceso constructivo

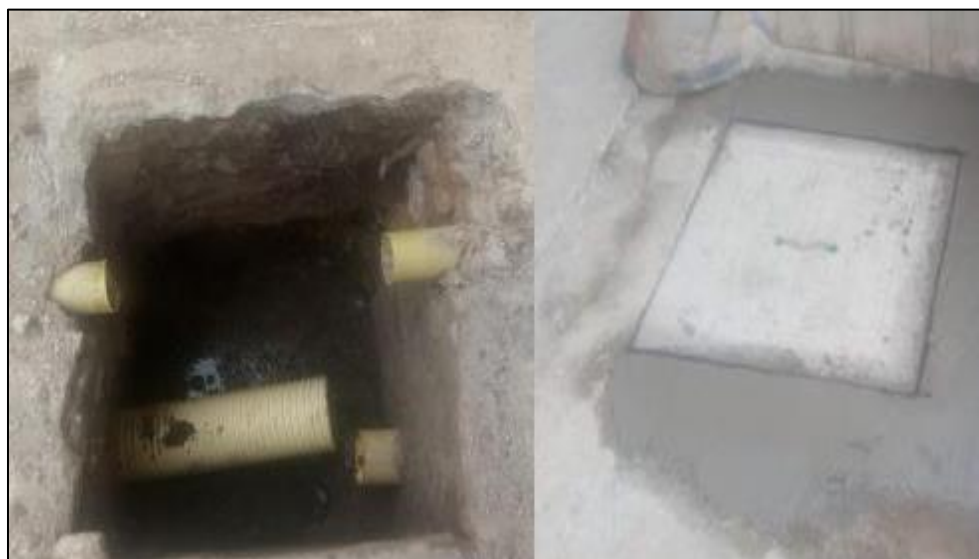
Ilustración 12 Pozos Séptico

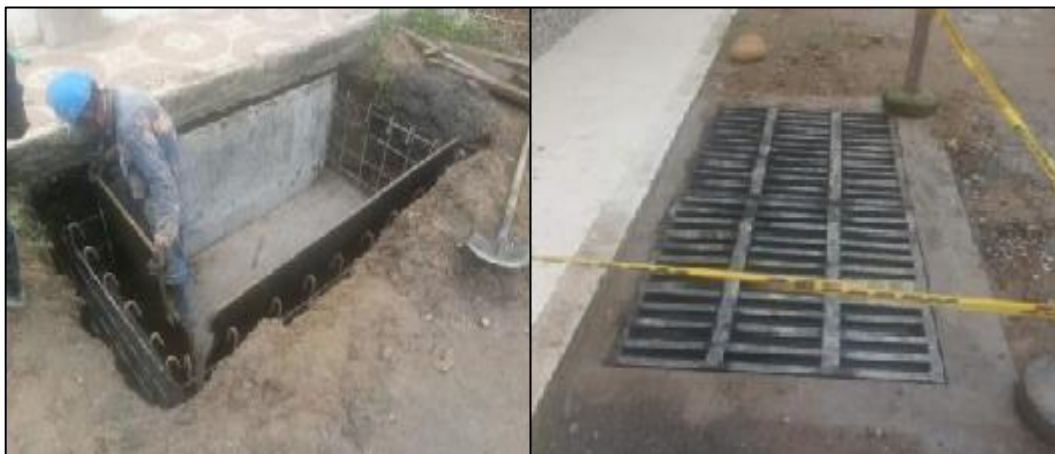
Otras obras dentro de la red de alcantarillado son los sumideros, este es el encargado de recolectar el agua que recorren las vías y causarlas hacia los tramos de tubería principales y cuenta con una rejilla de dimensiones 1 m*1 m y la recolección de las aguas hacia los pozos de inspección son en tubería de diámetro de 10”.

Ilustración 13 Elaboración de alcantarillas

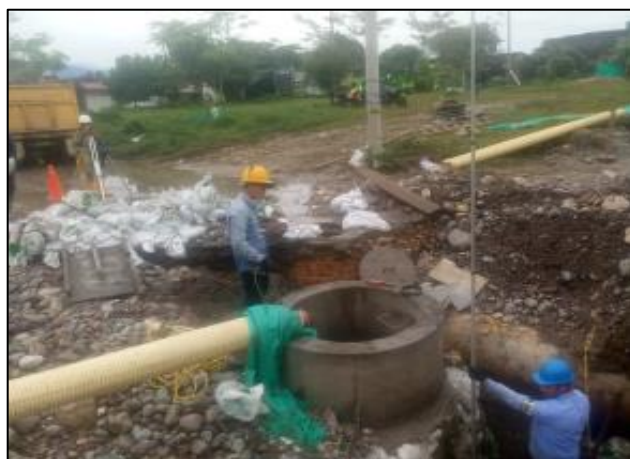
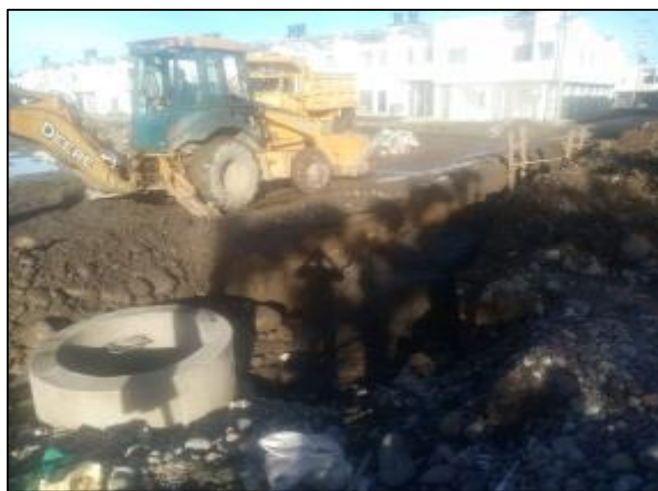
Los pozos de inspección son de 1,20 mts de diámetro, con su respectiva placa base con parrilla de hierro, cilindro en concreto de 4000 PSI aplicando aditivo de impermeabilización, seguido lleva su respectiva tapa superior de seguridad.

Ilustración 14 Construcción de Pozo

Ilustración 15 Construcción de Pozo

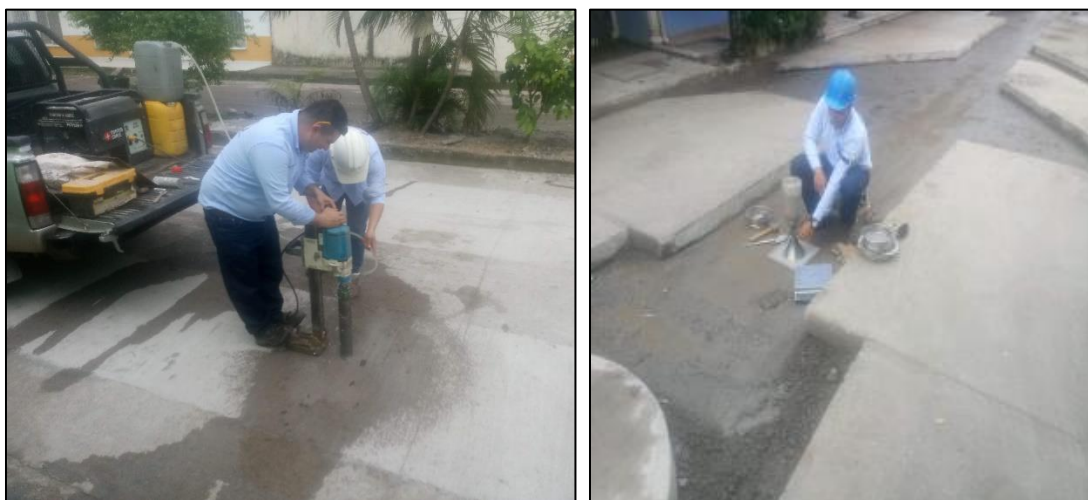
Es importante en cada una de las actividades realizar una verificación a los materiales y las prácticas utilizadas es por esto por lo que durante el proceso se ejecutaban ensayos de laboratorio y de campo por medio de los cuales se ejerce una supervisión y control de calidad de los insumos. Ensayos como densidades en campo para los tramos compactados extracciones de núcleos y pruebas de resistencia a la compresión para el concreto.

De igual manera es necesario para este tipo de proyectos realizar ensayos al terminar la ejecución para ver si el funcionamiento es correcto sin embargo no se pudo verificar dentro de este proceso de formación como practicante ya que al momento de terminación de la pasantía, la obra contaba con un 40.58 % de avance.

Ilustración 16 Ensayos pertinentes
